UNIVERSIDADE FEDERAL DE SÃO PAULO
INSTITUTO DE CIÊNCIA E TECNOLOGIA

**ANÁLISE DE FALHA DE UM COMPONENTE METÁLICO
AERONÁUTICO ASSOCIADA A UM ESTUDO DE MELHORIA DE
PROCESSO**

2021

Trabalho de Conclusão de Curso apresentado à
Universidade Federal de São Paulo como
requisito parcial para obtenção do grau de
Bacharel em Engenharia de Materiais.

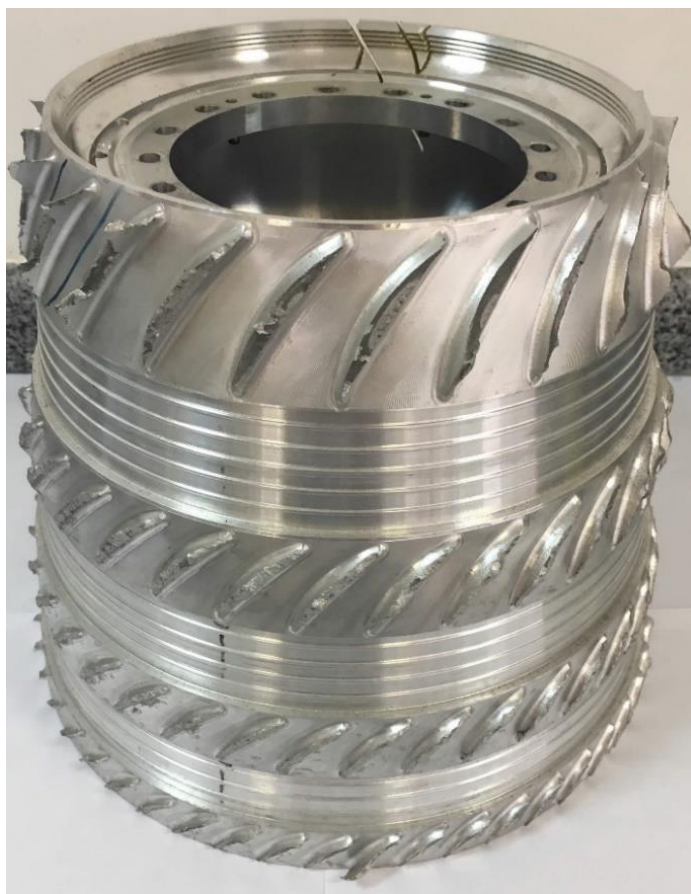
Figura 10 – Compressor de turbojato conforme recebido.

Na figura 10 observa-se a imagem do compressor de turbojato fraturado. Com a análise visual da peça objetivou-se identificar e registrar fotograficamente suas descontinuidades em nível macroscópico. Tais descontinuidades destacadas nas Figuras 11 e 12, serão discutidas a seguir e corroboram para a determinação da causa raiz da falha. É válido ressaltar que somente a análise visual não é suficiente para determinação do mecanismo de falha uma vez que se limita à pequenas ampliações sendo necessária a utilização da microscopia para complementação das análises e conclusões mais assertivas.

Conforme ilustra a Figura 10, a peça era composta por um corpo cilíndrico metálico com palhetas ao longo de toda sua extensão radial as quais foram fraturadas durante ensaios mecânicos realizados antes da aplicação da peça em campo. A peça possui dimensões médias de 20 cm de diâmetro e 22 cm de altura e as palhetas da carreira superior, as quais duas amostras foram obtidas para análise fractográfica, possuem 4,3 cm de comprimento.

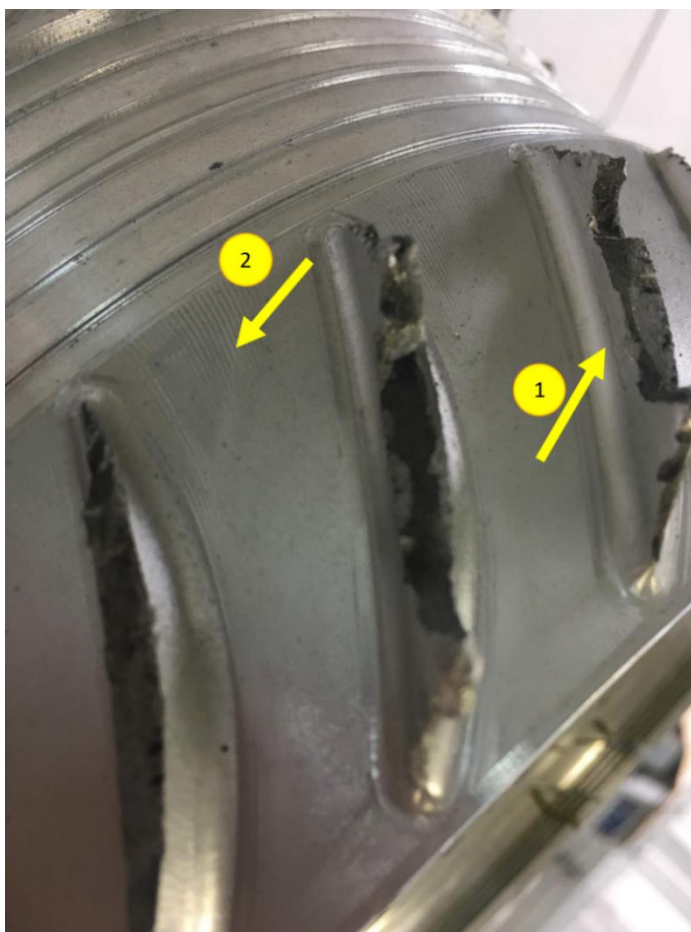
Figura 11 – Análise visual do compressor de turbojato.

Na Figura 11 evidenciam-se algumas descontinuidades superficiais da peça, destacadas pelas setas amarelas. Na seta 1, está evidenciada na base da palheta fraturada uma trinca a qual é paralela ao plano de superfície de fratura. Vale ressaltar que a superfície apresenta uma diferença de perfil topográfico, com picos e vales e é única para cada palheta fraturada. Já a seta 2 destaca a rugosidade superficial existente na peça derivada do processo de usinagem a qual a peça é submetida durante o processo de manufatura.

O fato da peça possuir um acabamento superficial com elevada rugosidade justifica a existência de trincas na superfície do material no sentido de atuar como concentrador de tensão e facilitador de nucleação de trincas na superfície da peça, tal item é ilustrado pela Figura 11.

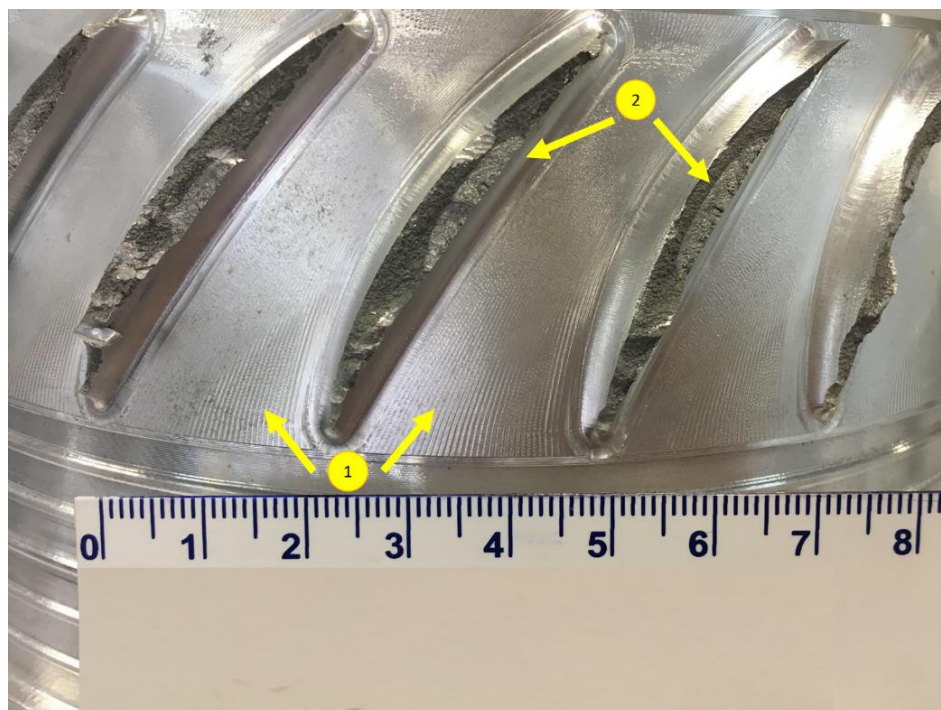
Figura 12 – Superfícies de fratura.

Já na Figura 12, as setas 1 novamente destacam a rugosidade existente ao longo da superfície da peça a qual se estende inclusive para região superficial das palhetas. Outra descontinuidade observada é destacada pelas setas 2 em que é possível identificar uma diferença de tonalidade na superfície de fratura das palhetas a qual possui uma região mais clara num formato elíptico e a área restante com uma tonalidade mais escura.

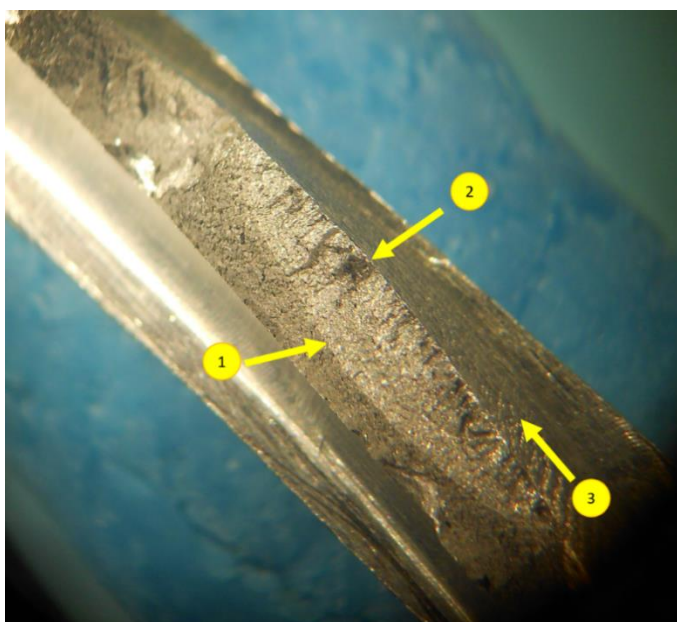
Figura 13 – Superfície de fratura da palheta, analisada por estereomicroscópio.

Duas amostras de palhetas foram cortadas da peça original para análise fractográfica em estereomicroscópio e MEV. A Figura 13 ilustra a superfície de fratura de uma das amostras a qual foi obtida por meio de um registro em estereomicroscópio e apresenta destaques a serem discutidos a seguir.

Na Figura 13 tem-se a superfície de fratura da palheta aumentada em 16x com destaques indicados pelas setas amarelas. Novamente, como evidencia a seta 1, é possível visualizar a diferença de tonalidade entre uma região e outra da superfície. O segundo item destacado é o provável ponto de nucleação da trinca. Nesta região, é razoável que as trincas tenham sido nucleadas pela presença de defeitos superficiais os quais agiram como concentradores de tensão e sítios preferenciais de nucleação de trincas. A partir deste ponto, as trincas se propagam em direção ao centro da palheta até que a seção de resistência não suporte mais a solicitação mecânica, fraturando o material. Por fim, na terceira seta é possível visualizar como é dado o acabamento da superfície externa da palheta, a qual também é usinada como o corpo metálico do compressor de

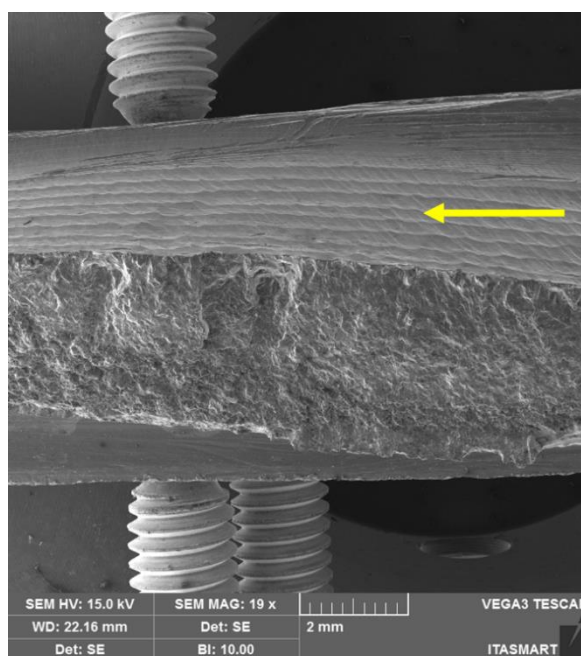
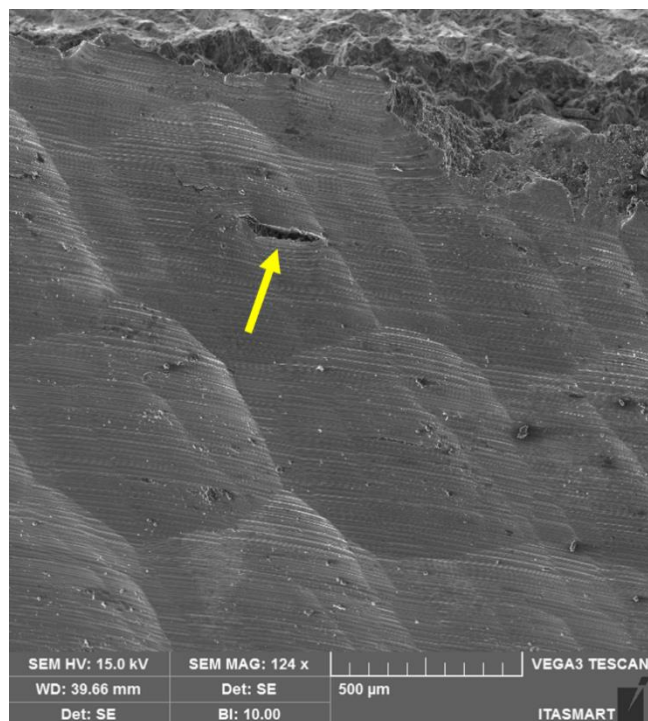
Fica evidente nas Figuras 14 e 15 que a superfície metálica usinada apresenta uma irregularidade periódica ondulada a qual é a causa raiz da falha do componente metálico aeronáutico. A rugosidade permite que o processo de nucleação e propagação de trincas seja facilitado uma vez que não há necessidade do material deformar-se plasticamente e formar intrusões e extrusões na superfície do material para que então seja nucleada e propagada uma trinca [40]. Outro ponto é que durante a solicitação mecânica do material, o carregamento de forças apresenta um perfil de intensidade o qual é máximo na superfície da peça. Dessa forma, a região superficial está sujeita a maiores esforços e qualquer defeito e irregularidade atua como um concentrador de tensão e sítio preferencial para nucleação e propagação de trincas [15]. Além disso, na Figura 15, é possível observar uma trinca originada justamente na região concentradora de tensão, destacada pela seta amarela.

Desta forma, conclui-se que o compressor de turbojato falhou por fadiga devido à rugosidade superficial existente na peça a qual atuou como concentrador de tensão facilitando a nucleação de trincas na superfície externa das palhetas, que por meio da solicitação mecânica, propagaram-se para o interior do material, o deformando plasticamente e reduzindo sua seção resistente, até a fratura final. O defeito superficial foi originado durante a manufatura do componente metálico aeronáutico, no processo de usinagem.

Como alternativa para prevenção da ocorrência da falha e de menor impacto ao processo produtivo tradicional de manufatura de peças metálicas aeronáuticas, a aplicação da metodologia de jateamento *shot peening* após o processo de usinagem se mostra muito eficiente uma vez que atua no sentido de aumentar a resistência mecânica superficial da peça, pelo encruamento, e induzir tensões residuais de compressão que dificultam o processo de nucleação e propagação de trincas por fadiga.

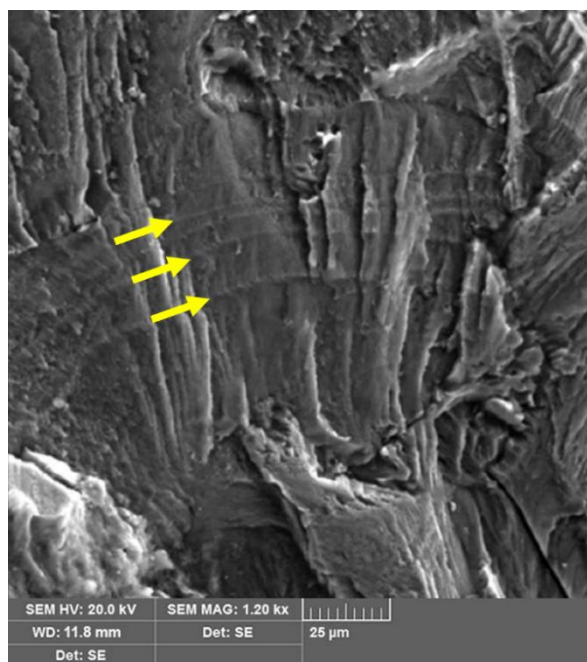
Figura 16 – Estrias de fadiga.

Salienta-se que o mecanismo de falha que levou a fratura das palhetas da peça foi por fadiga visto que se tem evidências de marcas de praia, conforme observado na Figura 12, e estrias, conforme destacadas na Figura 16. Vale ressaltar que a diferença de tonalidade na superfície de fratura do material, visível macroscopicamente, é dada pelas marcas de praia e consequência das diferentes taxas de propagação da trinca a qual varia durante a solicitação mecânica. Além disso, as estrias de fadiga, visíveis microscopicamente, correspondem a um ciclo de carga cada uma e a distância entre duas estrias também relacionada com a taxa de propagação da trinca [30].
